## „NANO-CLEAR INDUSTRIAL FLUOROPOLYMER“ DANGA CISTERNŲ VAGONŲ CENTRINEI JUOSTAI

#### Projektas:

Cisternų vagonų, gabenančių pMDI, centrinės juostos išorinis sluoksnis yra padengtas „Nano-Clear Industrial Fluoropolymer“ (NCIF) danga - labai mažo paviršiaus aktyvumo danga, leidžiančia lengvai pašalinti ant centrinės juostos prilipusį pMDI.

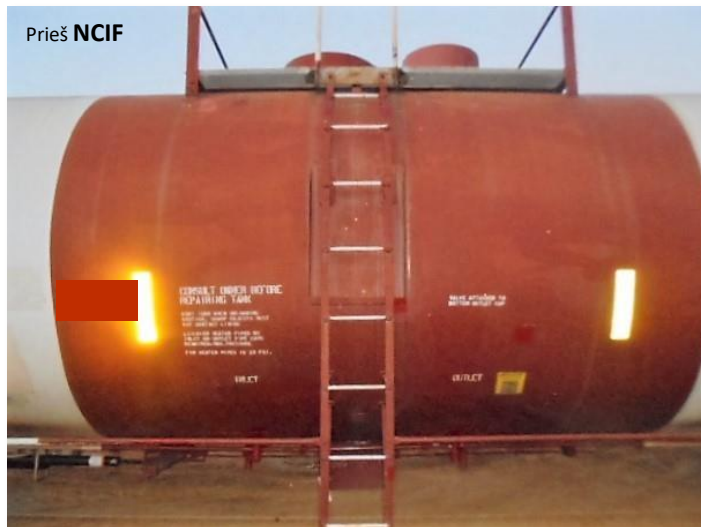
Prieš NCIF

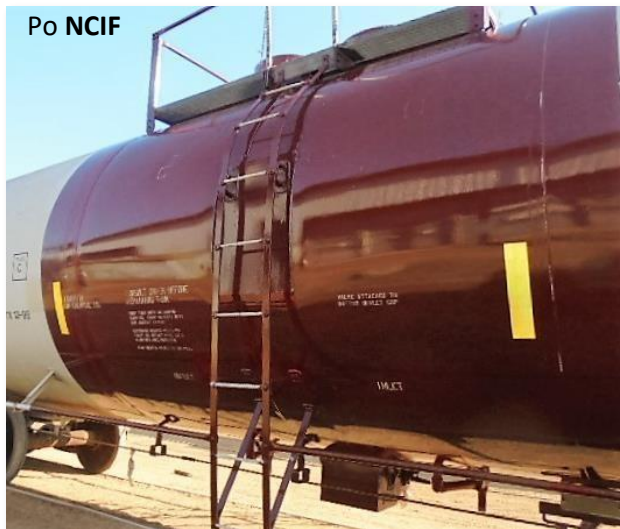
Po NCIF

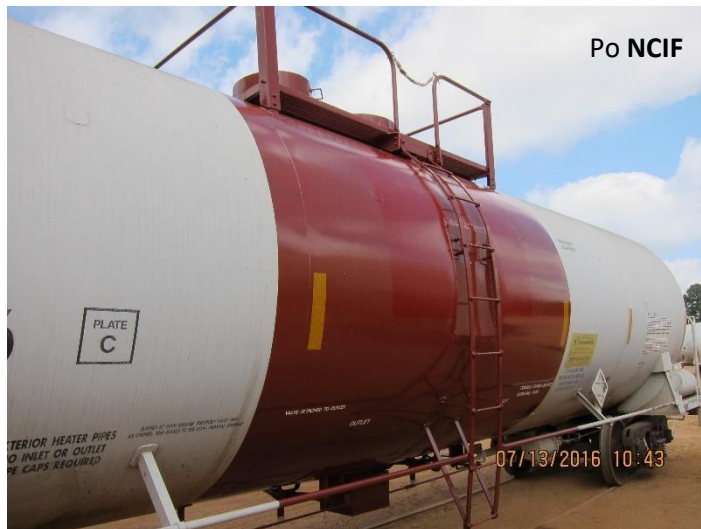
Po NCIF

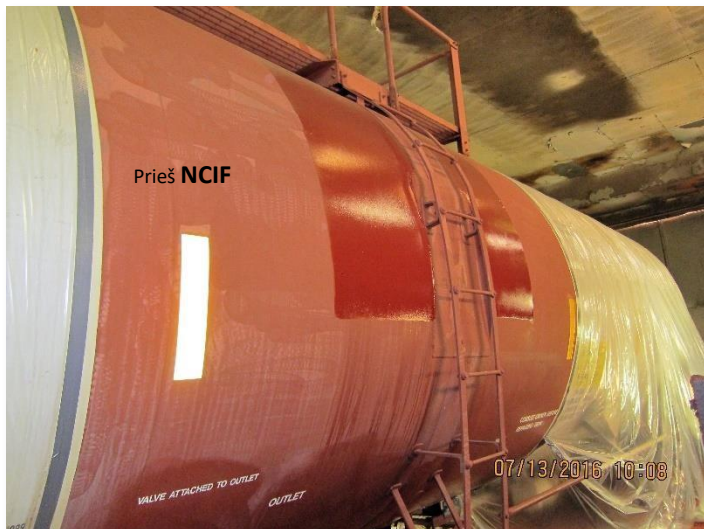
Prieš NCIF

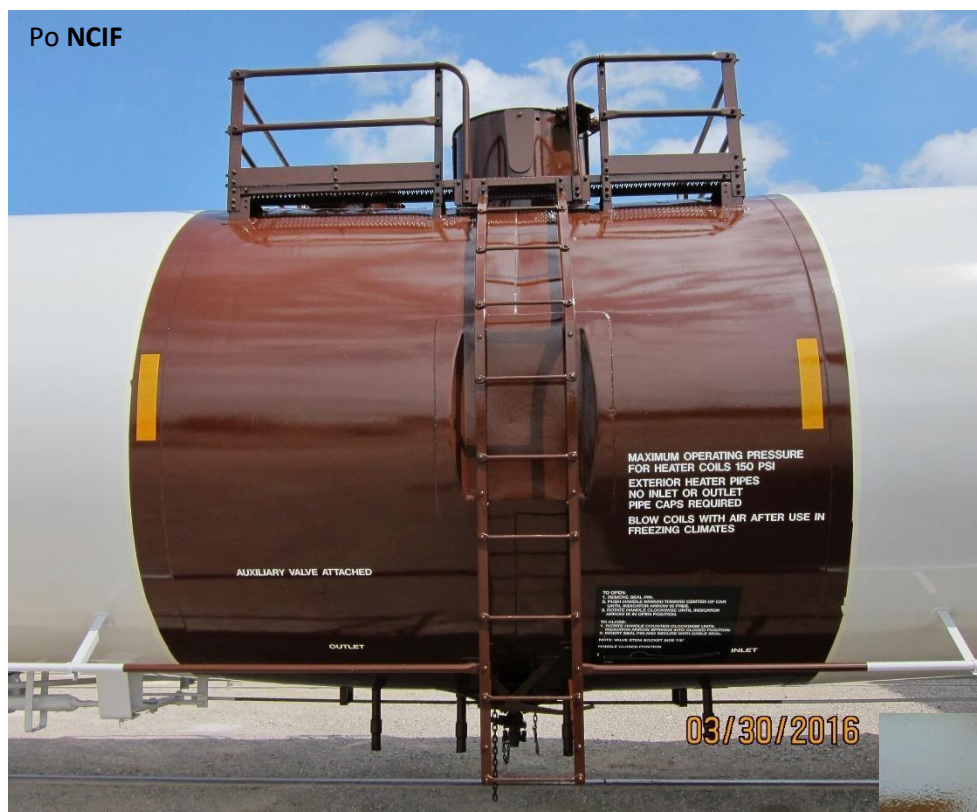
Po NCIF

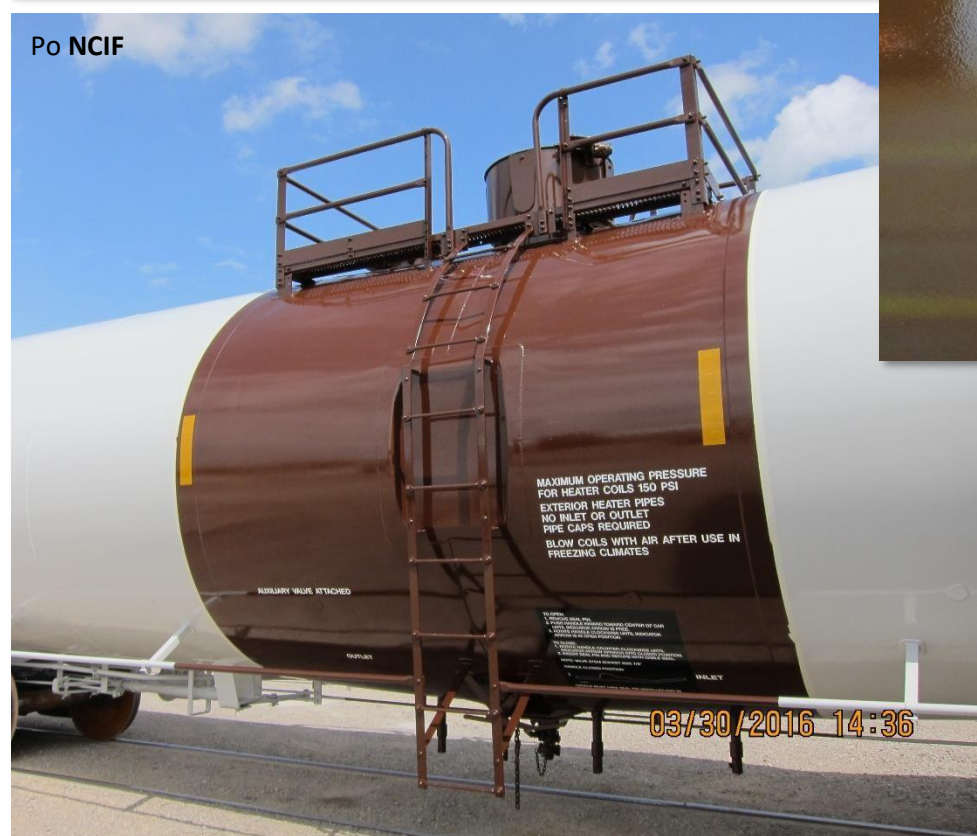
Po NCIF

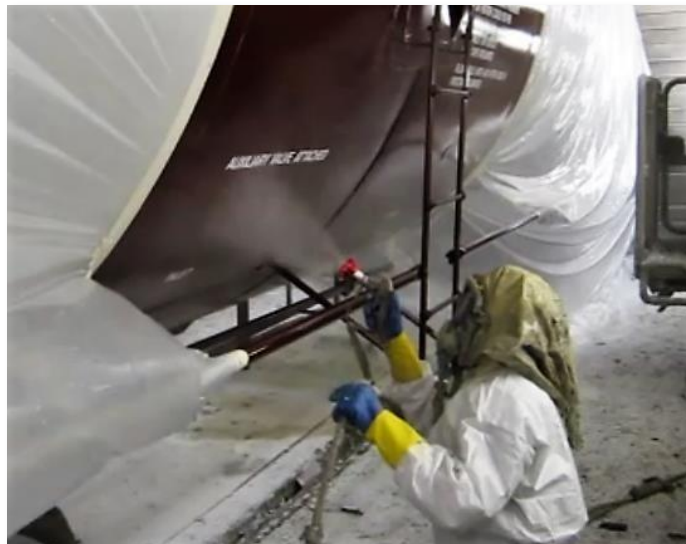
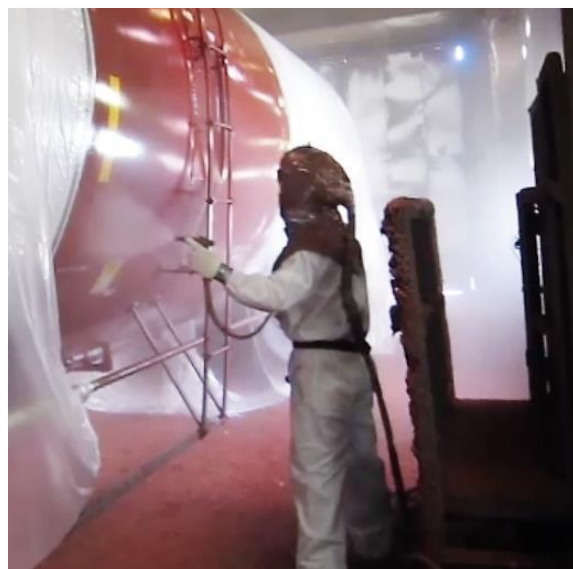
- Bendra apdaila atrodo labai gerai, **NCIF** įsiskverbė į esamą dažų sistemą ir ją sustiprino. Danga sukūrė puikią monolitinę dangos plėvelę, kuri apsaugo centrinę cisternos vagono juostą.
- Apdaila stipriai blizga.
- Sustiprina pradinių dažų spalvą.
- Gautas apsauginės sausos plėvelės sluoksnio storis buvo apie 1 mm.
